## Förderschwerpunkt 12

# „Quartier Markt/Enge Straße/Pferdemarkt“

Der Förderschwerpunkt umfasst mit 10.300 m<sup>2</sup> einen gesamten Block im Zentrum der Altstadt. Die historische kleinteilige Struktur des Blocks ist bis heute im Wesentlichen erhalten geblieben. Trotz seiner attraktiven Lage weist der Block auch 30 Jahre nach der Wende funktionale und städtebauliche Mängel auf. Insbesondere der nördliche und östliche Blockrand und der gesamte Blockinnenbereich stellt mit schlechtem Bauzustand, Gebäudeleerstand und Baulücken einen städtebaulichen Missstand dar. Aber auch die Gebäuden am Geschäftsbereich Markt und Pferdemarkt haben einen hohen Sanierungsbedarf.

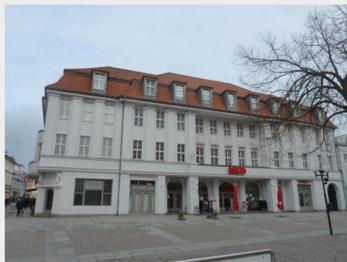
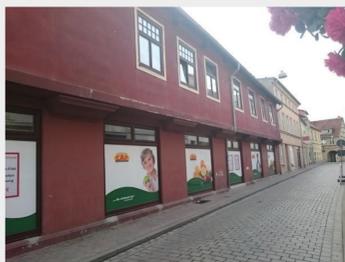
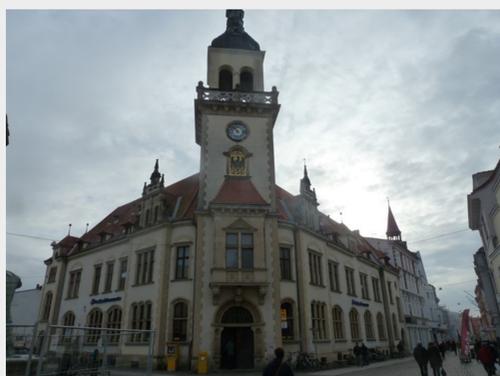
### Bestand

- Markt 2/3 und Pferdemarkt 58 – 1920/1925 als repräsentativer Großbau mit expressionistischer Putzfassade errichtet; Mitte der 90-er Jahre durchgreifende Sanierung und Umbau

- Markt 4 bis 12 – zwei- bis dreigeschossige Fachwerkgiebelhäuser aus dem 16./17. Jh.; im 19. Jh. mit repräsentativen Schauffassaden überformt
- Enge Straße 1 und 2 – zweigeschossige Fachwerk-Traufenhäuser aus dem 18. Jh.; Anfang 20. Jh. überformt

- Enge Straße 3 – 1919 – zweigeschossiges Eckgebäude in einfacher Baumeisterarchitektur
- Pferdemarkt 47 – Neubau von 1997; Fassade in Anlehnung an den Vorgängerbau

- Pferdemarkt 48 – dreigeschossiges Fachwerk-Speichergebäude von 1870 mit backsteinsichtiger Fassade
- Pferdemarkt 49 – Baulücke nach Abbruch des Gebäudes Anfang des 20. Jh.; Errichtung einer ca. 1 Meter hohen Mauer; 1997-Sanierung und Umbau eines rückwärtigen Anbaus

- Pferdemarkt 50 bis 52 – zwei- bis dreigeschossige Fachwerk-Traufenhäuser aus dem 19. Jh.
- Pferdemarkt 53 bis 55 – im Zuge der Errichtung des Postgebäudes Ende des 19. Jh. Vorgängerbauten abgebrochen; mit einer hohen, im Stil des Postgebäudes gestaltete Mauer und Toreinfahrt geschlossen

- Pferdemarkt 56 – 1895/96 als zweigeschossiger Großbau der Neurenaissance errichtet
- Pferdemarkt 57 – 1902 als viergeschossiges Wohn- und Geschäftshaus mit Historismusfassade errichtet

- durch Instandsetzungsstaus und unfachgemäße einfache Sanierungen teilweise schlechte Bauzustände
- fehlende Nutzungskonzepte für die kleinteiligen Hofbebauungen und großflächigen Grundstücksbrachen
- Fehlende Nutzungskonzepte für die großflächigen Grundstücksüberbauungen wie Markt 1 und 2 sowie Pferdemarkt 53 bis 56
- fehlende Parkplätze für den Anwohner- und Kundenverkehr
- Verkleinerung des zentralen Versorgungsbereiches aufgrund Veränderung der Einzelhandelslandschaft
- eine hohe Anzahl an Leerstand von Gewerbeeinheiten und Wohnungen

- Markt 2/3 und Pferdemarkt 58 – Entwicklung eines Nutzungskonzeptes für die ehemalige Hotelanlage unter Berücksichtigung des Einzelhandelsfachplanes
- Markt 5, 7, 10, 11 und 12, Enge Straße 2 und 3 – Teil- bzw. Vollmodernisierungen des Gebäudebestandes zur Verbesserungen der Vermietbarkeit der Wohn- und Gewerbeflächen
- Entwicklung von Freiflächen- und Hofgestaltungen zur Aufwertung des Wohnumfeldes unter Berücksichtigung des Parkplatzbedarfs
- Pferdemarkt 53 bis 56 „Postgelände“ - Entwicklung eines Nutzungskonzeptes
